De Kroeven, Roosendaal

Passiefhuizen Beetslaan 91, 93 en 95

Rapportage Monitoring

dossier : A2963

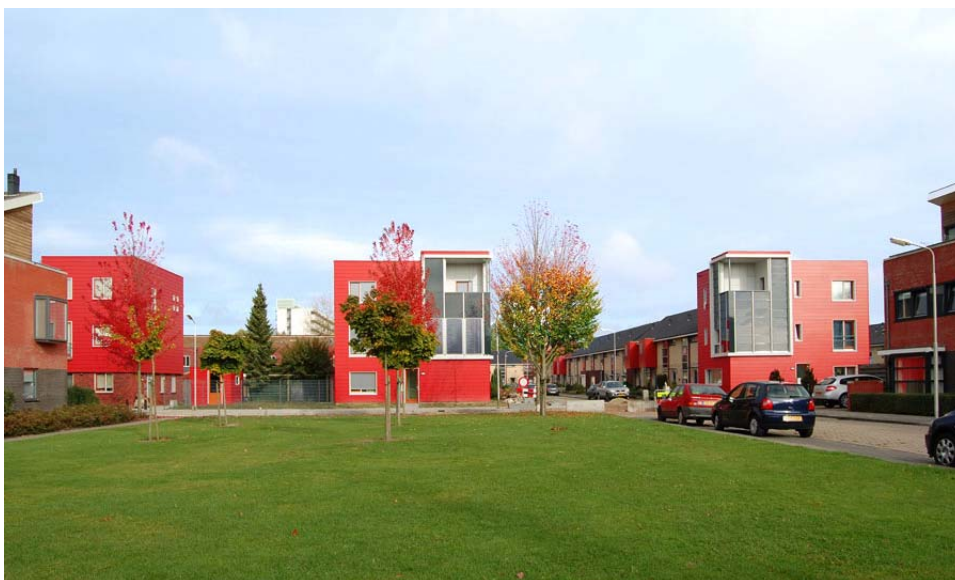
Figuur 1: De 3 passiefhuizen zoals gebouwd op de kop van enkele rijwoningen (foto Han van Zwieten Architecten BNA)

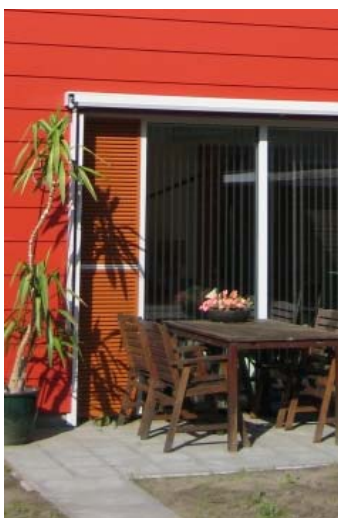
Figuur 3: Nachtventilatie-rooster in woonkamer

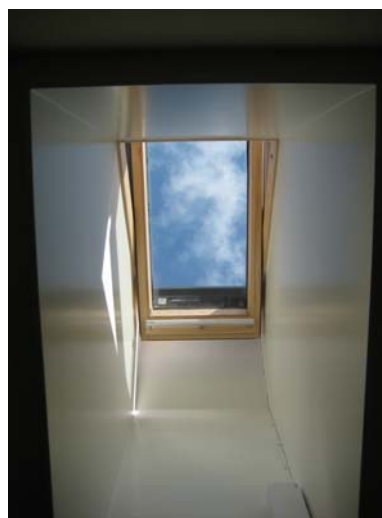
Figuur 4: Dakraam op 2e verdieping ten behoeve van zomernachtventilatie

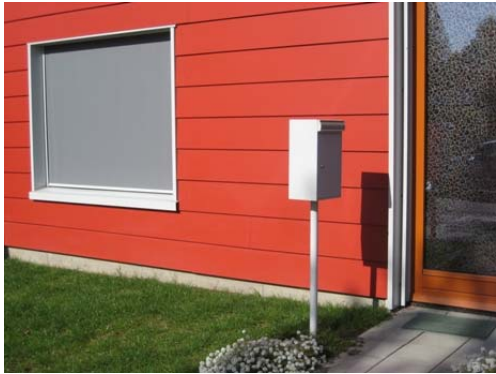
In de zuid-, oost- en westgevel is buitenzonwering middels screens toegepast, zie Figuur 5. De screens zijn van binnenuit handmatig door de bewoners te bedienen. De pui in de woonkamer grenzend aan de tuin is voorzien van een uitvalscherf bij iedere woning.

Figuur 5: Buitenzonwering in de vorm van handmatig te bedienen screens is voorzien in vrijwel alle ramen en deuren

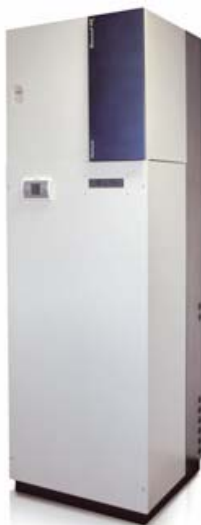
De woningen zijn uitgevoerd met luchtverwarming en gebalanceerde ventilatie met warmteterugwinning. De warmteopwekking geschiedt met een zogenaamd passiefhuistoestel, dit is een geïntegreerd toestel voor passiefhuizen. Het toestel zorgt voor verwarming, voor ventilatie met een hoog rendement warmteterugwinning en voor warm tapwater. Daarbij wordt in woning Z1 en Z3 ook met collectoren zonnewarmte benut zowel voor verwarming als voor warmtapwaterbereiding.

Figuur 6: Passiefhuistoestel (Foto Brink Climate Systems)

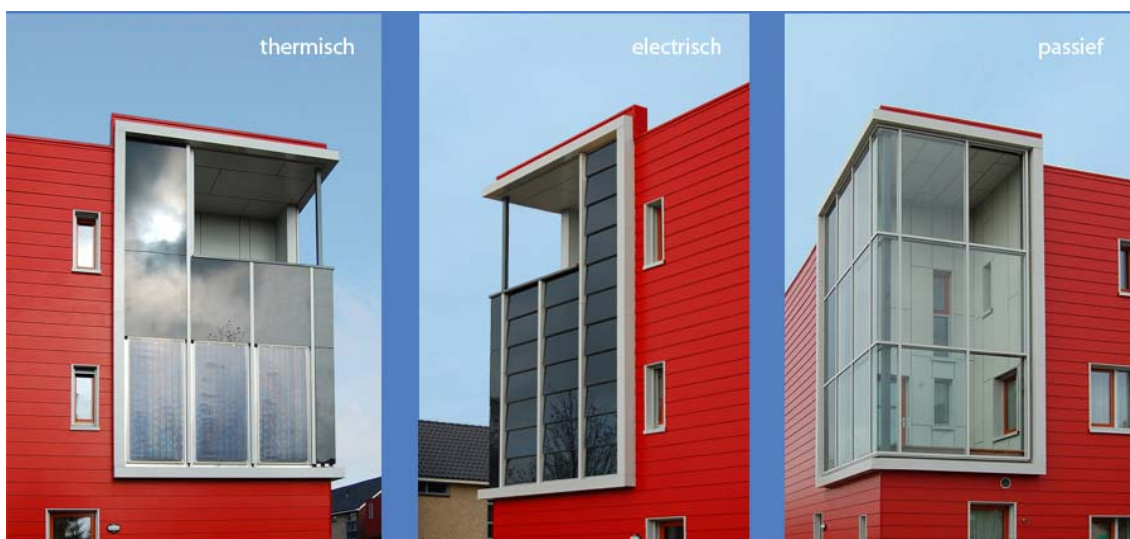
Toepassing van duurzame energieopwekking verschilt voor de drie woningen. Woning Z1 heeft verticale thermische zonnecollectoren in de gevel, woning Z2 heeft verticale PV-panelen voor elektriciteitsopwekking in de gevel en woning Z3 heeft een thermische zonnecollector op het dak. Beide thermische collectoren zijn aangesloten op de geïntegreerde zonneboiler combi.

Figuur 7: Woningen Z1 t/m Z3 (foto's Han van Zwieten Architecten BNA)

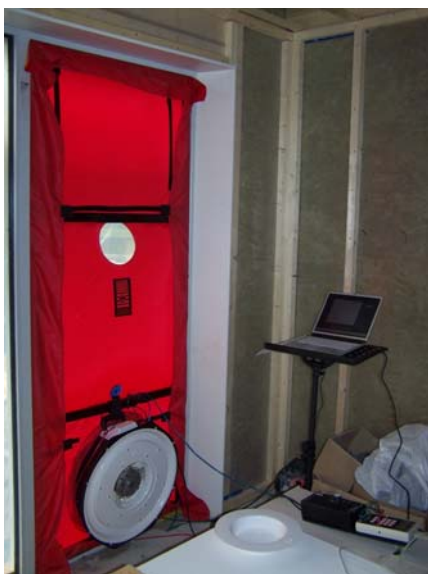
In de uitvoeringsfase en na oplevering is de luchtdichtheid van de woning getest. In Figuur 9 is een foto van de meetopstelling opgenomen.

Figuur 9: Blowerdoortest, uitgevoerd door b/e Visie, ten behoeve van metingen luchtdichting

De luchtdichting van de woning voldoet niet aan de passiefhuis eisen, zijnde een maximaal ventilatievoud van $0,50 \text{ h}^{-1}$ bij 50 Pa drukverschil in de woning of een $Q_{v10;kar}$ van maximaal $0,15 \text{ dm}^3/\text{s.m}^2$. De $q_{v10;kar}$, gemeten op 15 augustus 2008, van Z1, Z2 en Z3 van respectievelijk 0,31, 0,28 en $0,34 \text{ dm}^3/\text{s.m}^2$. Aanvullende werkzaamheden zullen nog uitgevoerd worden om de luchtdichtheid op het gewenste niveau te krijgen.
